# **CANILE RIFUGIO PUBBLICO – Vitinia**

## **Analisi operativo/strutturale**

**Roma 24 DICEMBRE 2013**

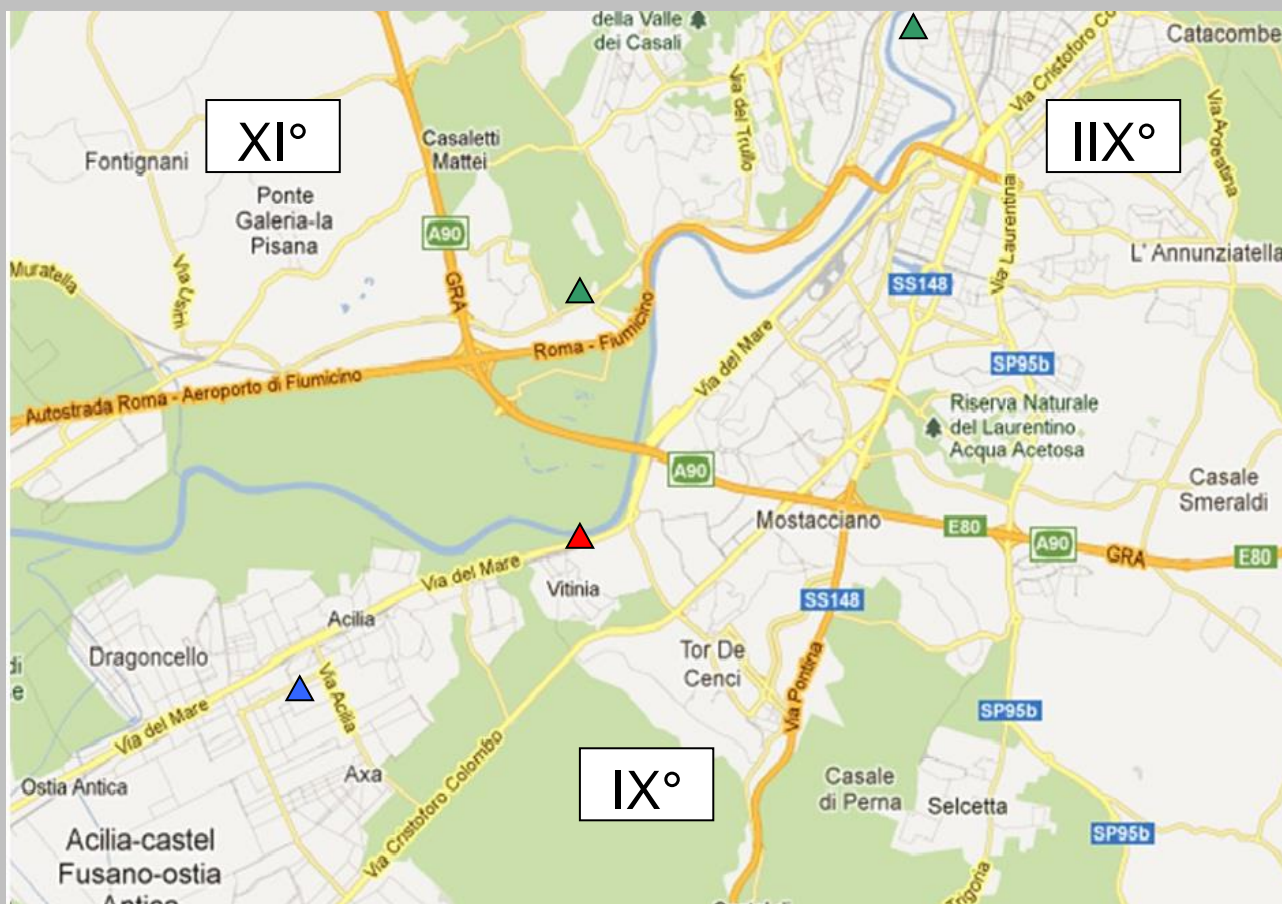
## Il canile di Vitinia: quadrante extraurbano Sud - pianta

Il canile rifugio capitolino di Vitinia dal punto di vista amministrativo si trova localizzato nel IX° Municipio. La ASL di competenza è la RM C. L'inquadramento topografico lo posiziona all'esterno del grande Raccordo Anulare (GRA). L'accesso è privo di n° civico, ma corrispondente al Km. 13,800 dalla Via del Mare, direzione Ostia. Quota sul mare circa 9 metri.

La carta geologica (scala 1/50.000) indica una UNITA' QUATERNARIA – SISTEMA FIUME TEVERE (SFT). Deposito alluvionale costituito da: sabbie,

silt, argille con livelli ricchi di materia organica all'interno degli argini (SFT<sub>bb</sub>). Depositi siltoso-sabbiosi e siltoso-argillosi (SFT<sub>ba</sub>). OLOCENE.
